ANALIZA STANJA I PROCJENA UGROŽENOSTI ZA PODUZEĆE „VODIR j.d.o.o.“

(specijalistički završni rad)

Rijeka, 2018.

Specijalistički diplomski stručni studij Sigurnost na radu

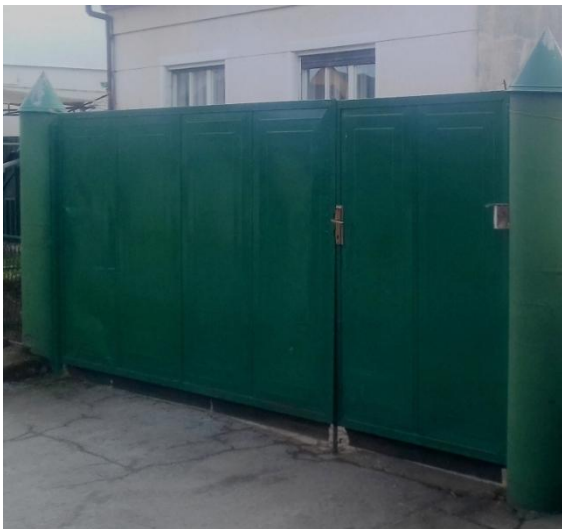
Slika 7. Perimetar prvog ulaza

Postoje dva ulaza u tvrtku „Vodir j.d.o.o.“. Oba su sa sporedne ceste, koja je dvosmjerna i rijetko prometna. Perimetar prvog ulaza se štiti mehaničkim preprekama. Ulaz u dvorište poduzeća je zaštićen željeznom ogradom visine dva metra s prednje strane. Sa bočne strane se nalazi drvena ograda koju je lako preskočiti i ući u dvorište obiteljske kuće. Visina drvene ograde iznosi jedan metar. Pričvršćena je na betonski stup koji je visok dvadeset centimetara. Perimetar prvog ulaza nije zaštićen sustavom videonadzora. Kao što je već spomenuto u gornjem tekstu, postoji samo parlafon sa kamerom bez mogućnosti automatskog otvaranja vrata.

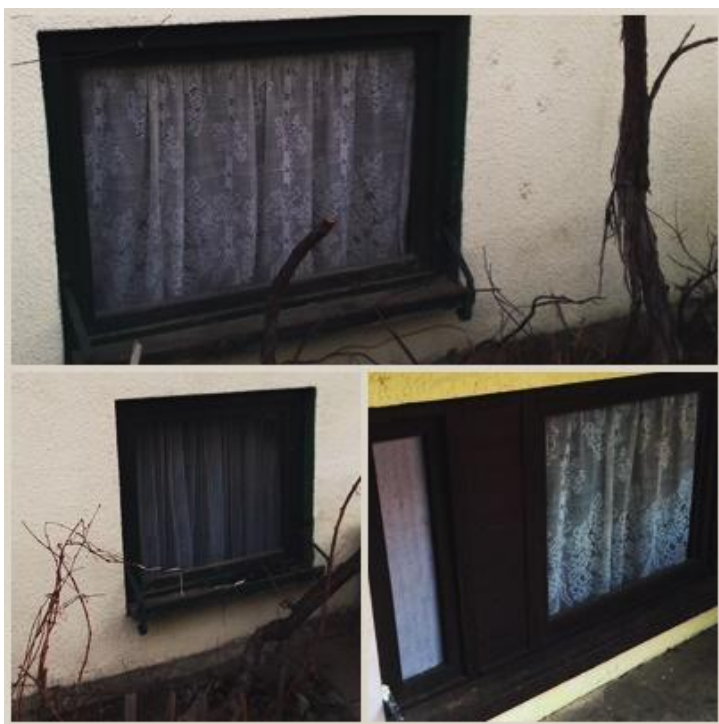
Slika 19. Podrumski prozori

Osoba s lošim namjerama koja želi nasilno ući u štićeni objekt u većini slučajeva će prvo procijeniti situaciju i pokušati pronaći slabe točke. Prva takva točka je drvena bočna ograda na ulasku u objekt. Nju je lako preskočiti ili ručnom pilom prepiliti par okomitih dasaka koje ju sačinjavaju. Druga slaba točka su podrumski prozori. Iz dvorišta se u objekt može ući razbijanjem staklenih prozora s drvenim okvirom. Postoje tri takva prozora koji nisu zaštićeni ni jednim sustavom tehničke zaštite. Dakle, moguć je neovlašteni ulazak u štićeni objekt kroz prozor. U tom slučaju lopov bi prvo trebao ući u dvorište tako da preskoči željeznu ogradu visine dva metra ili bočnu drvenu ogradu i zatim razbije prozor. Treća slaba točka je činjenica da objekat nije zaštićen sustavom videonadzora kao ni sustavom protuprovale. Samim tim lopovu su olakšane njegove namjere. Neće biti identificiran od strane kamera, odnosno neće se morati zamarati time kako će sabotirati kameru. Isto tako njegovo neovlašteno kretanje u štićenom objektu neće biti na vrijeme zapaženo niti spriječeno.
